گزارش نجات بخشی و دوباره سازی بنای تاریخی

کلیسای زرزر

سالهای اجرای برنامه: ۱۴۰۶ و ۱۴۰۷

ابراهیم حیدری

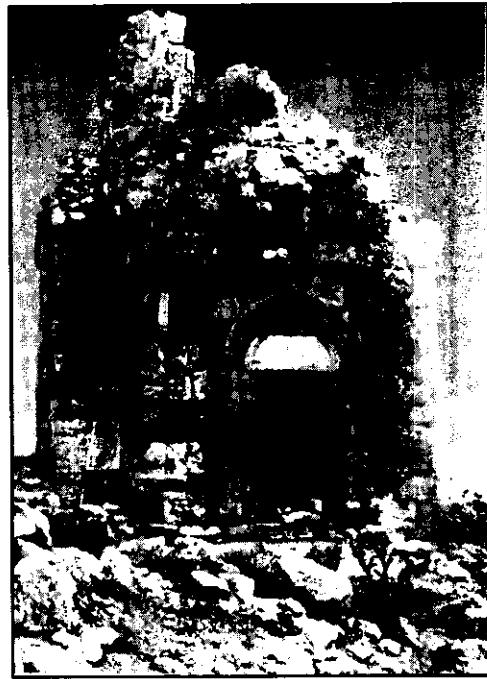
تصویر شماره ۴- نمای ورودی کلیسا در این تصویر که در سال ۶۲ در زمان تئیه مشخصات ثبتی کلیسا تئیه شده بدن و سر در ورودی سالم می باشد اما بعد از سه سال در زمان جابجایی کلیسا ملاحظه خواهد شد که صدماتی بدان وارد گردیده است.

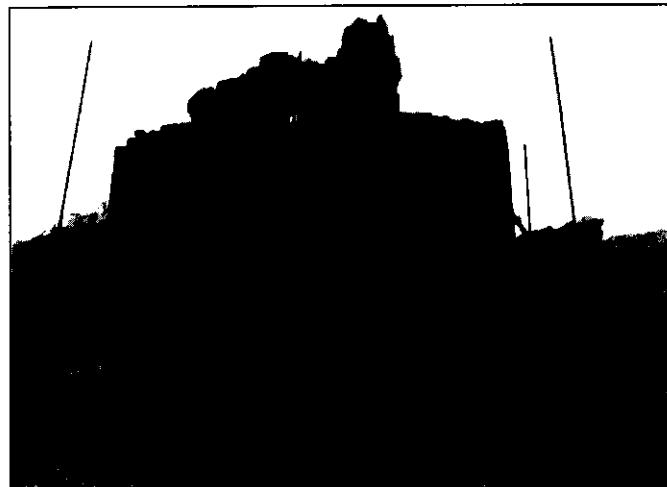
تصویر شماره ۹-نمای جنوبی کلیسا، در این تصویر چگونگی احداث شالوده بنا بر روی صخره های طبیعی ، همچین میزان فرسایش سنگها در بخش فوقانی بنا مشخص است. (عکس قبل از عملیات جابجایی) چنانکه بعداً خواهیم دید در زمان بازسازی و با احداث سکوی بتنی حالت صخره های زیر بی بنا فراهم گردید.
