گزارش نجات بخشی و دوباره سازی بنای تاریخی

کلیسای زرزر

سالهای اجرای برنامه: ۱۴۰۶ و ۱۴۰۷

ابراهیم حیدری

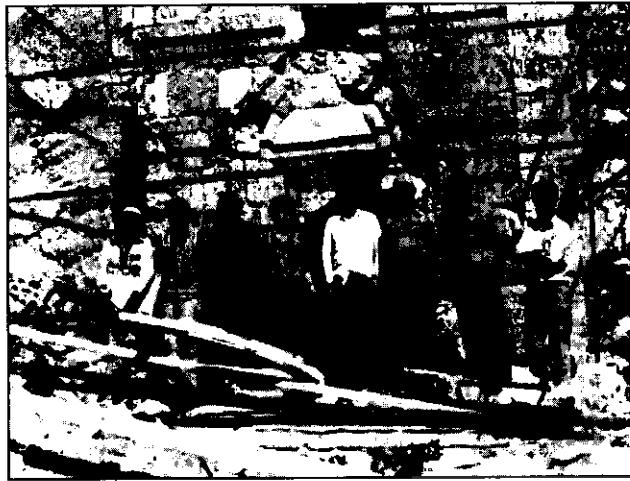
تصویر شماره ۱۵- موقعیت ساختمان کلیسا نسبت به خاکبرداری انجام شده در پیرامون بنا علیرغم اقدامات میراث فرهنگی بخش عظیمی از محوطه پیرامون کلیسا توسط بلدوزرهای شرکت مها ب قدس به شدت صدمه دیده بود . این اقدام باعث از بین رفتن لایه های تاریخی گردید به طوریکه امر پژوهش پیرامون بنا را تقریباً منطقی نموده بود

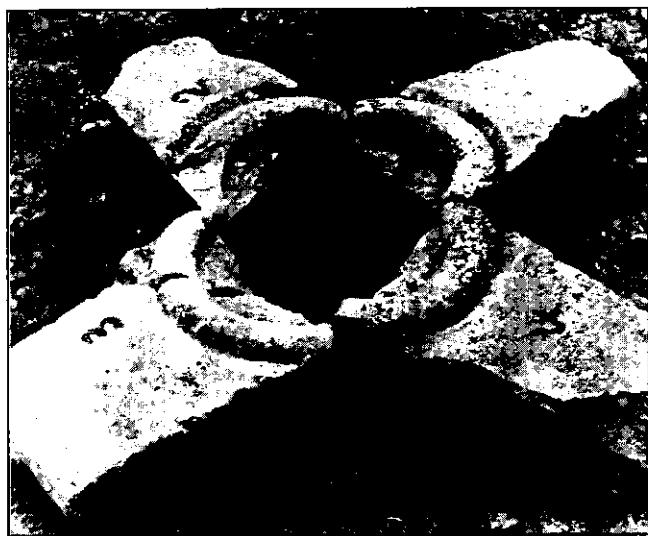
تصویر شماره ۳۱- قسمهای دیگر از سنگهای به دست آمده که در مستند سازی و تهیه استاد، کمک قابل توجهی به تهیه طرح بازسازی بخشها فرو ریخته گنبد نمودند.

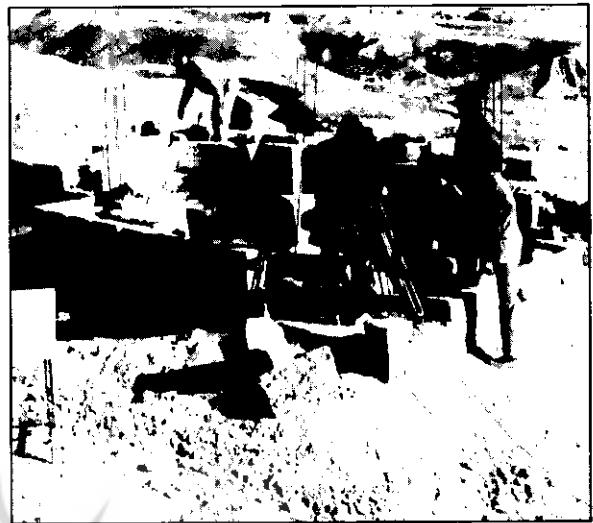
تصویر شماره ۵۲- ادامه عملیات دوباره سازی کلیسا ضلع جنوب شرقی ،
کارگرایی سنگهای تراش دار پیاده شده طبق نقشه و مدارک فنی

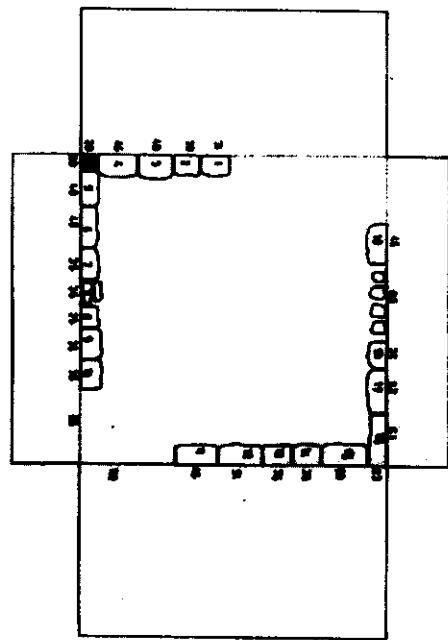
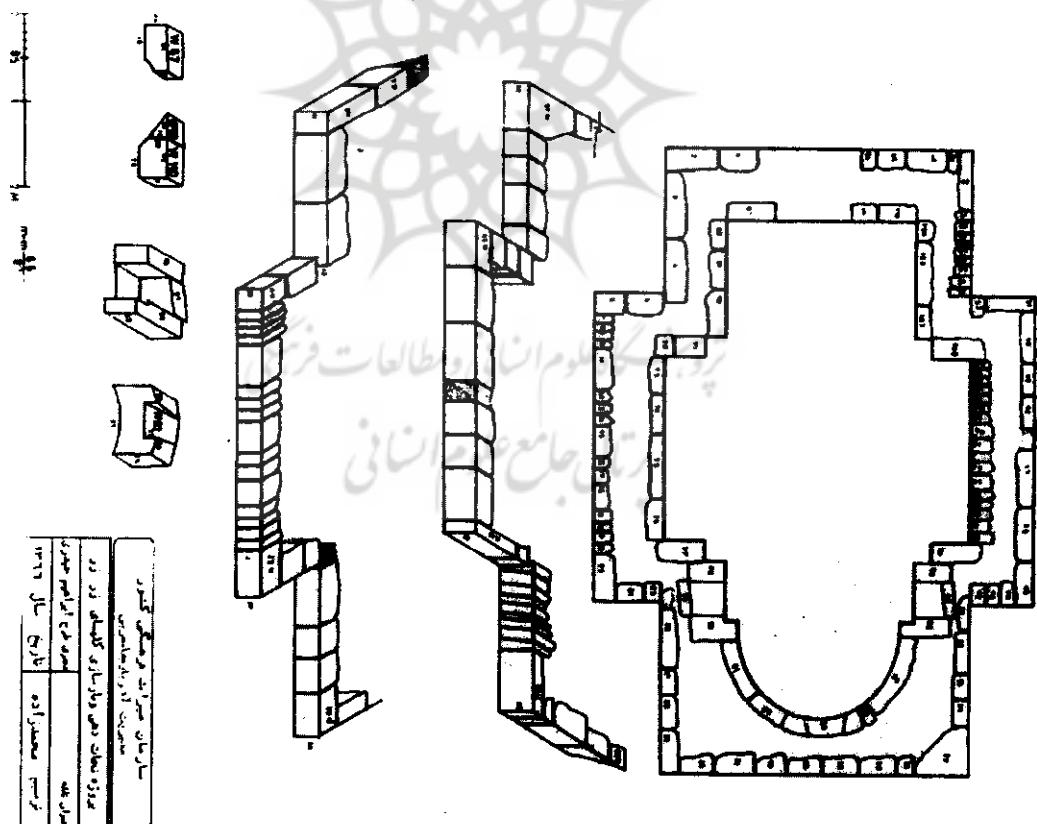
نقشه شماره ۶-۵ - طرح سنجگاهی پیاده شده به ترتیب رجها و پیشرفت کار (جزءها)
